مبادرات التراث الثقافي التابعة لأيسور: مبادرة حماية تراث الشرق الأدنى

تقرير خاص: الوضع الحالي في معبد تل عين دارة¹

S-IZ-100-17-CA021

الإصدار الأول: 2 مارس/آذار 2018
تم تحديثه في: 7 مارس/آذار
2018 7 مارس/آذار 2018

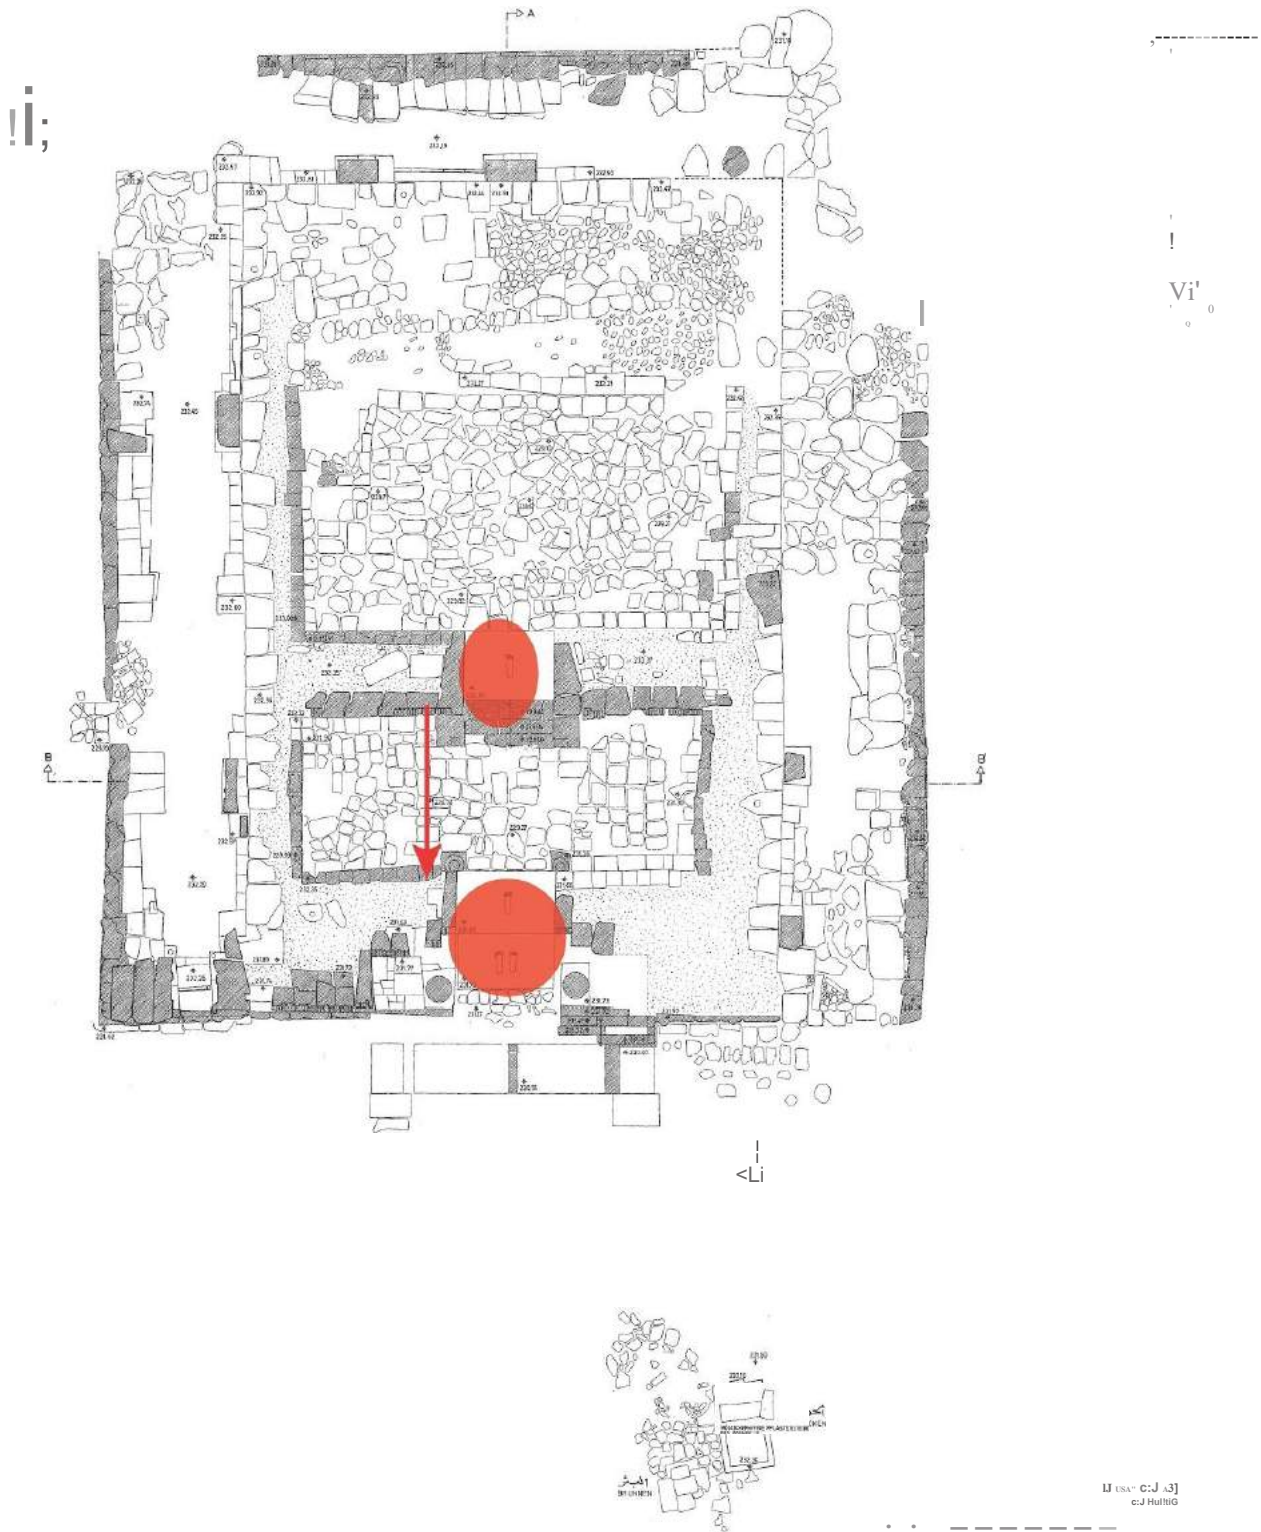
خلف الاعتداء حفرتين في المعبد، إحداهما عند مدخل المبنى والأخرى عند مدخل صالة المعبد، تصل كلتاها إلى عمق كبير تحت مستوى بلاط المعبد. وقد خلف الانفجاران حطامًا انتشر على أرضية البهو وصولاً إلى أرضية المدخل الخارجي للمبنى، ويشير كل من اتجاه الحطام وقلة الأضرار في صالة المعبد إلى أن الاعتداء قد نشأ من الجانب الشمالي الغربي.

(Original from Assaf Undated: fig. 12) موقع الحفرتين و اتجاه حركة الأنقاض من الشمال الغربي إلى الجنوب الشرقي

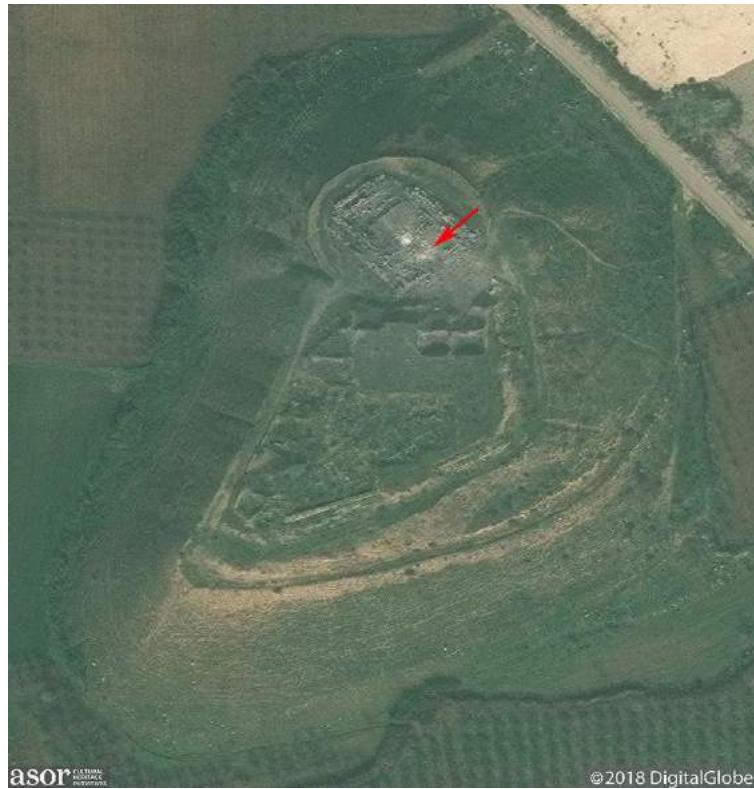
وتؤكد تحليلات مبادرات التراث الثقافي التابعة لأيسور لصور ديجيتال جلوب وقوع اعتداء على معبد عين دارة بتاريخ 22 يناير/كانون الثاني 2018 أو قبله، وأنه لم تقع أي أضرار أخرى بالموقع خلال الأيام التي تلت، وينسجم ذلك مع ما ورد في تقرير مؤسسة الإذاعة الهولندية الصادر في اليوم التالي. لم يتم العثور على أضرار أخرى في المعبد ناتجة عن القتال في الموقع.

مكان الاعتداء داخل معبد عين دارة مشارًا إليه بالسهم الأحمر (DigitalGlobe NextView License; 22 يناير/كانون الثاني 2018)

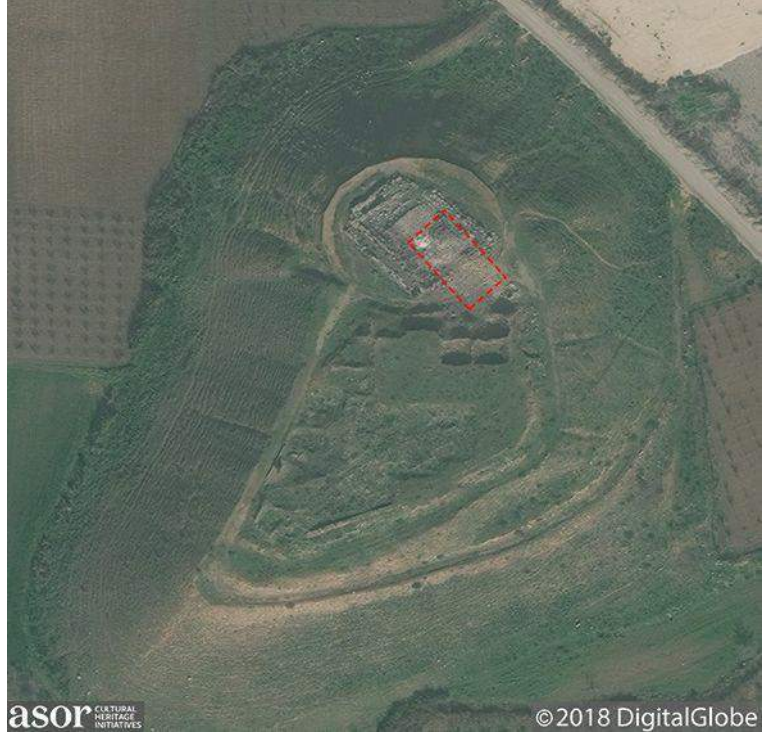
أضرار ناتجة عن الاعتداء على معبد تل عين دارة ويشار لمكان الانقراض بالمربع الأحمر
(29 يناير/كانون الثاني, 2018 DigitalGlobe NextView License;)

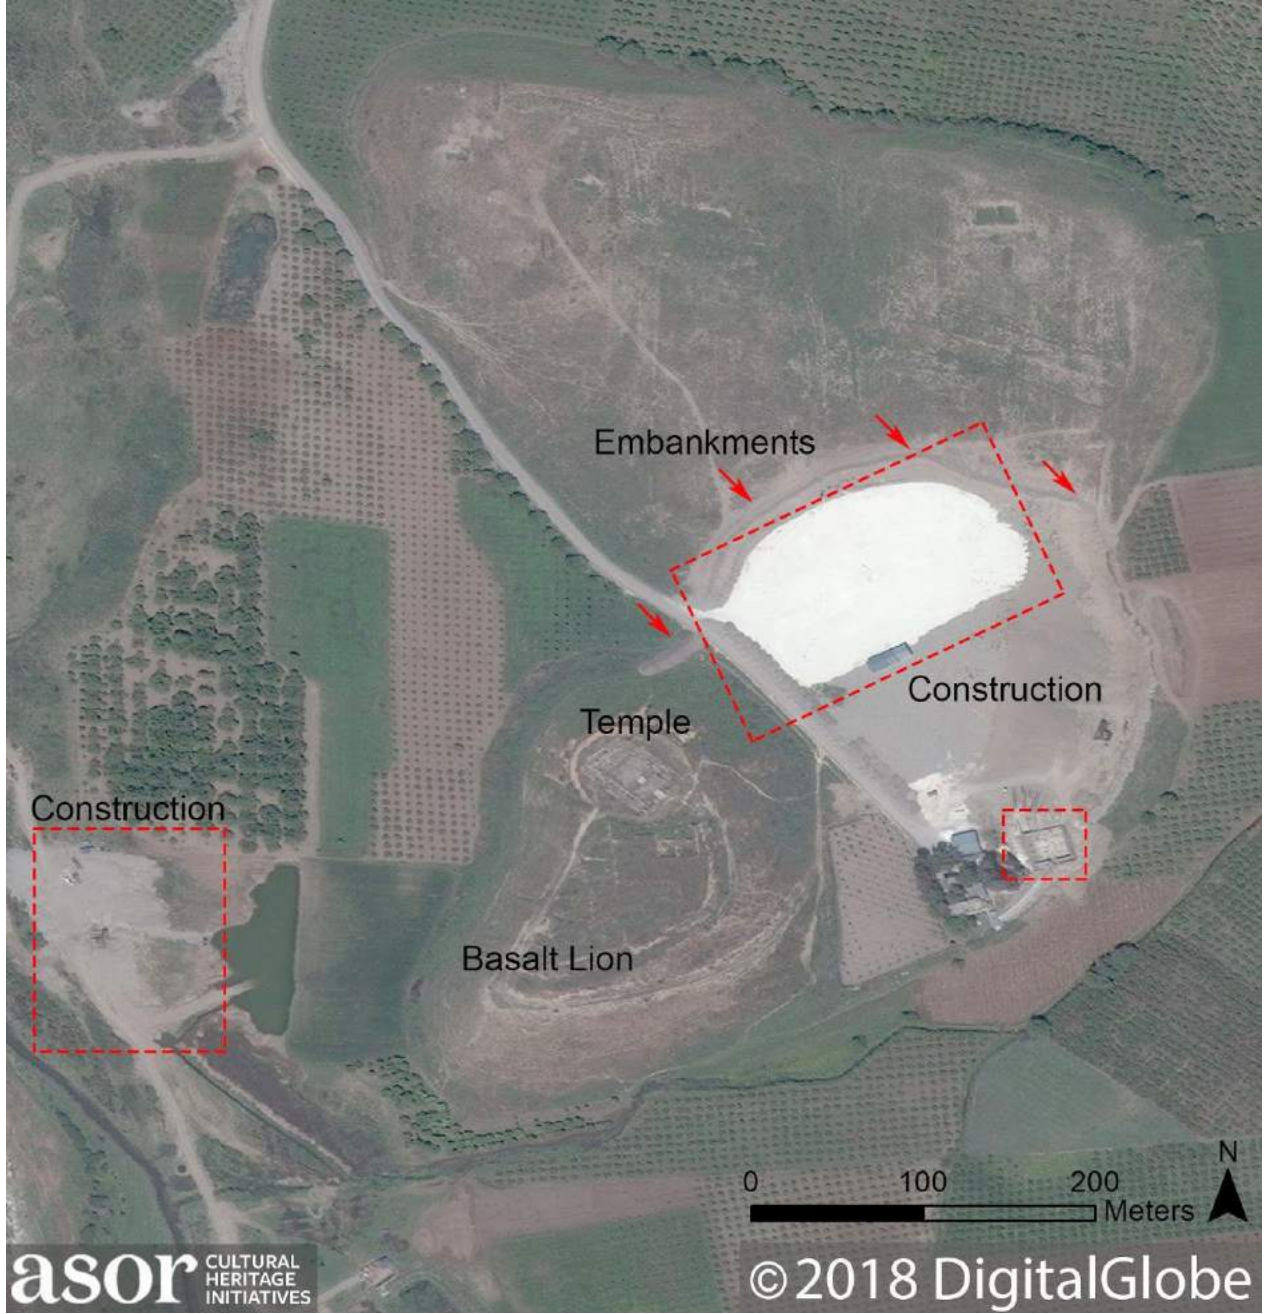
كذلك رصدت تحليلات مبادرات التراث الثقافي التابعة لأيسور لجغرافية المكان احتمال عسكرة الموقع خلال السنوات القليلة الماضية، إذ تم التخلص من النباتات التي كانت فوق الهضبة المنخفضة بين عامي 2013 و 2016، ليحل محلها منطقة مستطيلة من التراب أو الحصى المنشور على الأرض، وتم بناء سواتر ترابية حول المنطقة وصولًا إلى المنحدر الشمالي للهضبة المرتفعة. كما تظهر أبنية جديدة في الركن الجنوبي الشرقي من الهضبة المنخفضة وكذلك خارج الموقع إلى الغرب من الهضبة المرتفعة. وفي صورة تعود لتاريخ 9 نوفمبر/تشرين الثاني 2017، استمرت أعمال البناء بما في ذلك مبنى تحت الأرض إلى الشرق مباشرة من الهضبة المنخفضة. وتم نصب حاجز على الطريق الرئيسي الواصل بين الهضبة العالية وشرق الهضبة المنخفضة. وفي صورة تعود لتاريخ 29 يناير/كانون الثاني 2018، ظهر الحاجز في نفس المكان في حين تم تغطية المبنى الجديد إلى الشرق بالتراب، مع إبقاء مدخل البناء المخبأ تحت الأرض فقط ظاهرًا للعيان. لم تكن أي من تلك الأعمال الدالة على العسكرة المحتملة في محيط المعبد بشكل مباشر، إذ يقع أقربها، وهو الساتر على المنحدر الشمالي للهضبة العليا، على بعد حوالي 40م.

أبنية جديدة وسواتر ترابية تم بناؤها على الجزء الشرقي من الهضبة المنخفضة في تل عين
دارة (؛ DigitalGlobe NextView License؛ 17 ابريل/نيسان، 2016)

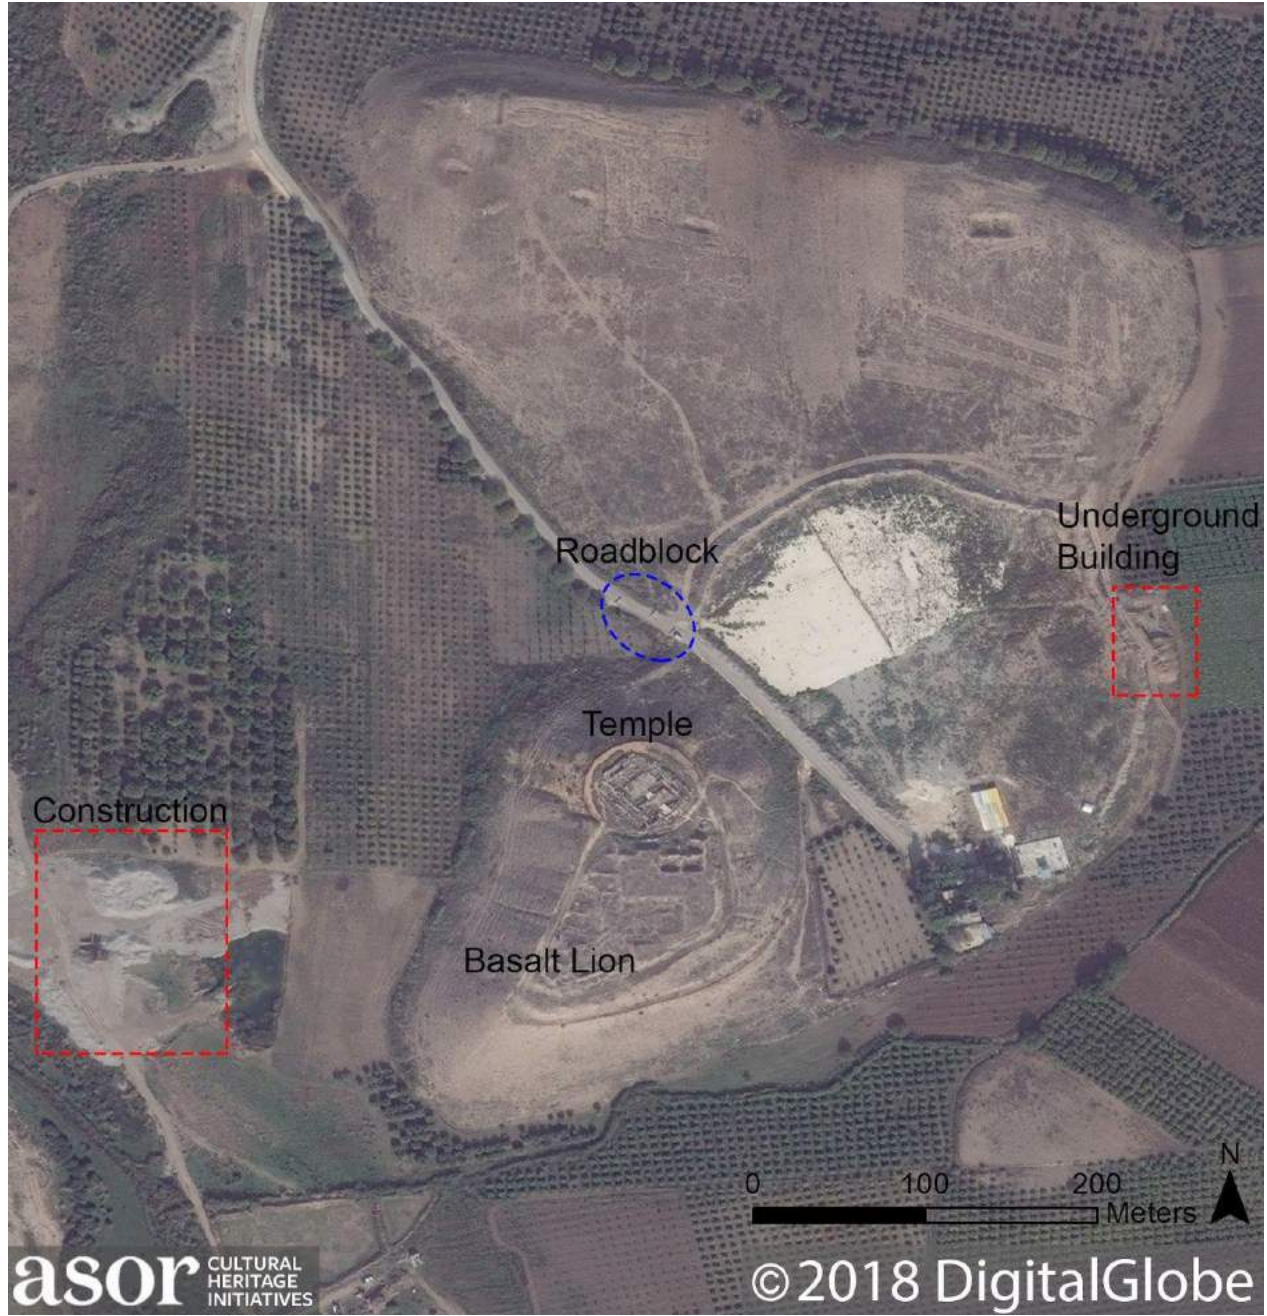
أعمال بناء على الطرف الشرقي من تل عين دارة وحاجز قرب الموقع (DigitalGlobe)
9 نوفمبر/تشرين الثاني، 2017) NextView License;

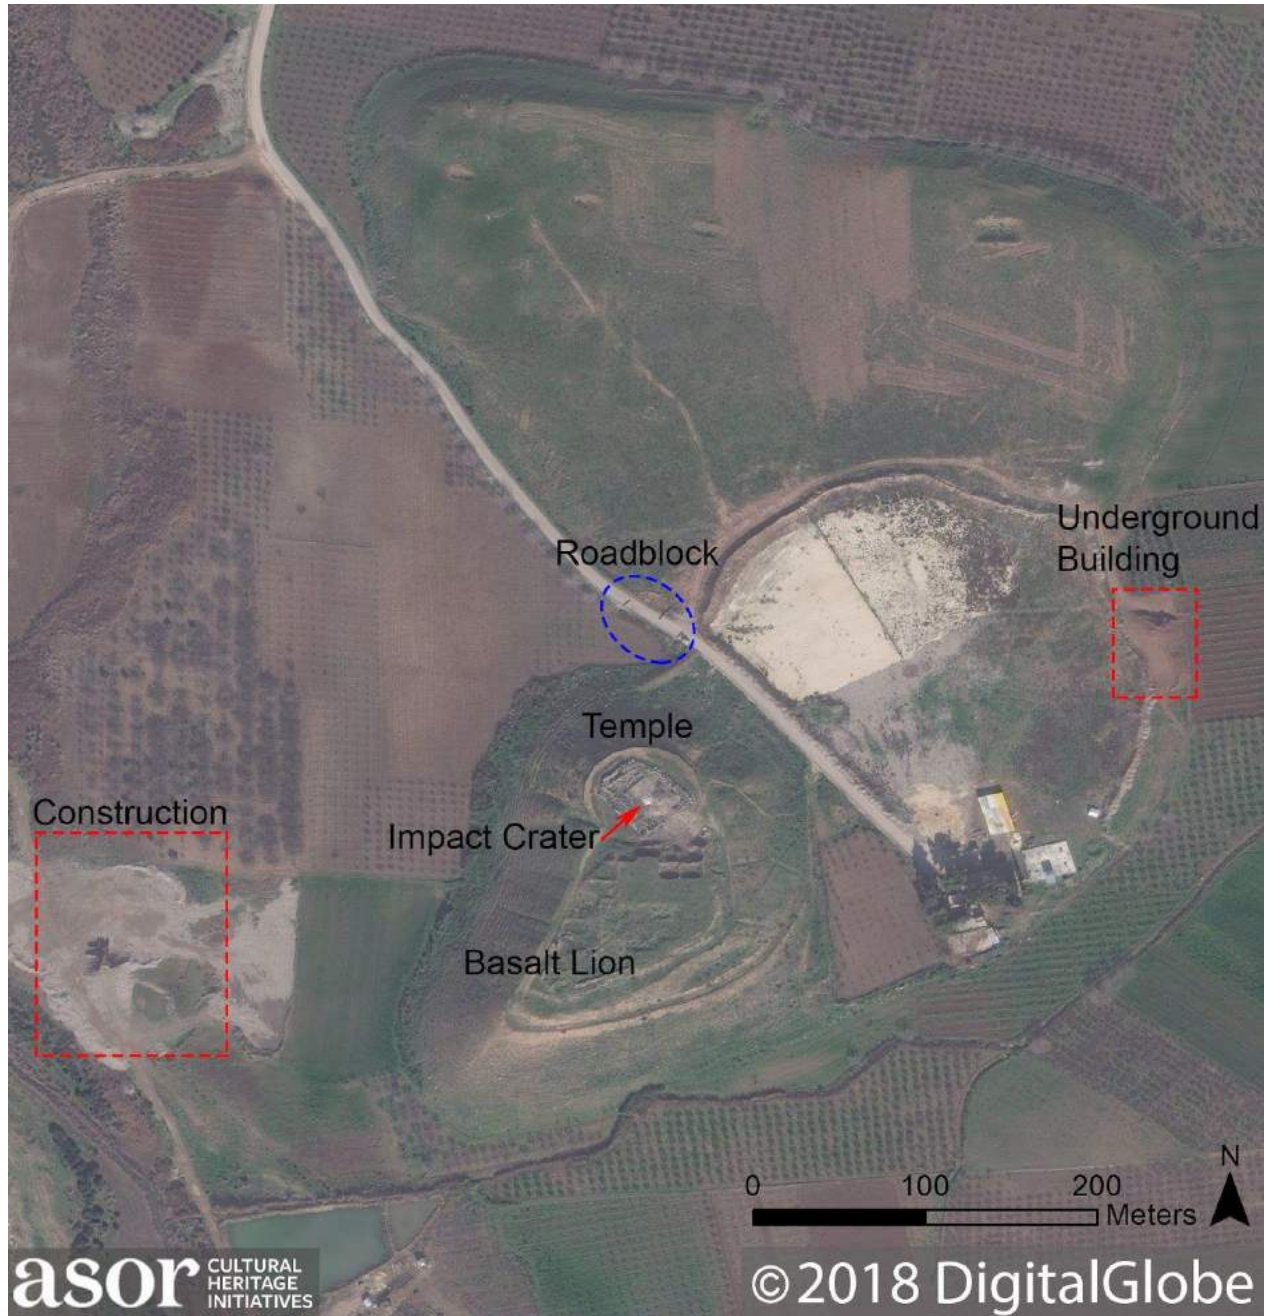
لقد خلف الانفجاران أضرارًا جسيمة في مركز المعبد وقسمه الجنوبي الشرقي. ورغم وقوع معظم الأضرار داخل المعبد، إلا أن أجزاءً من المدخل الخارجي والواجهة الجنوبية الشرقية قد تأثرت بشكل بالغ. وتبدو الجدران الخارجية إلى الغرب والشمال والشرق غير متضررة، وكذلك الأمر بالنسبة للنصف الشمالي من المعبد، لكنه لم يتم توثيق تلك الأجزاء بشكل جيد في الصور ومقاطع الفيديو المتوفرة حاليًا.

الأضرار داخل معبد عين دارة مشارًا إليها بالسهم الأحمر (DigitalGlobeNextView License; 29 يناير/كانون الثاني، 2018)

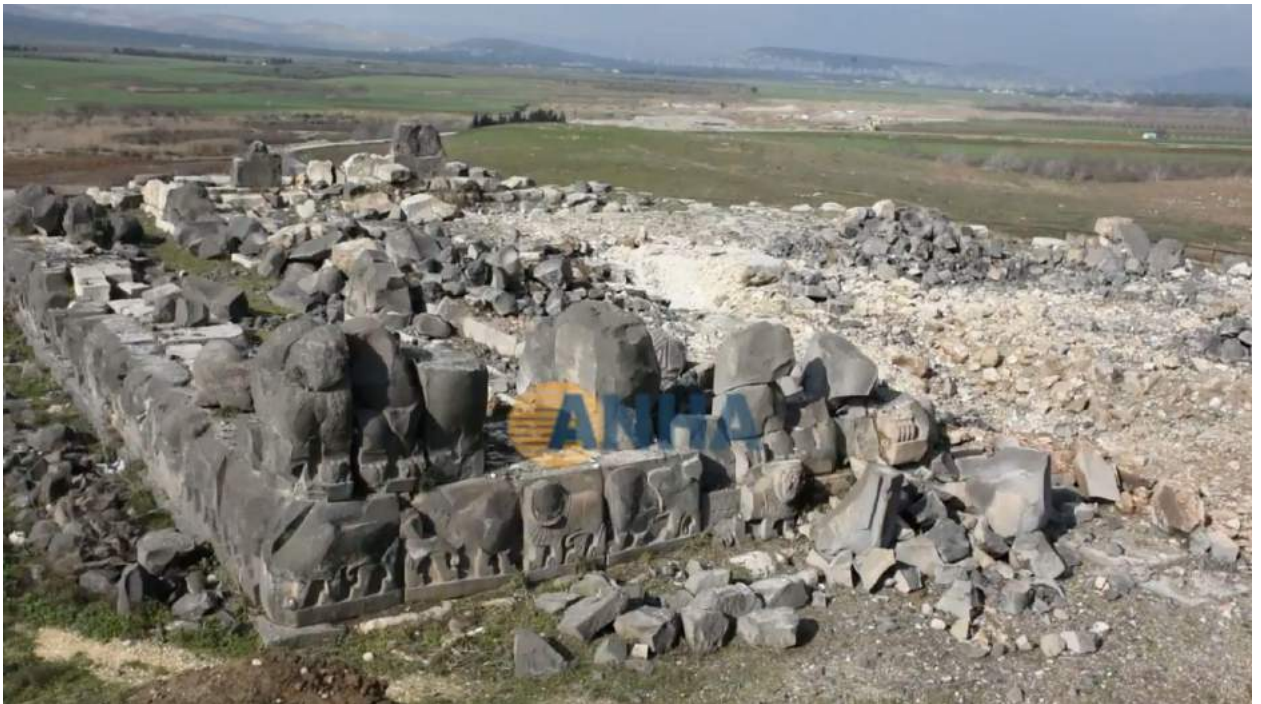
صورة ملتقطة من فيديو للمعبد بعد الاعتداء (ANHA؛ 27 يناير/كانون الثاني 2018)

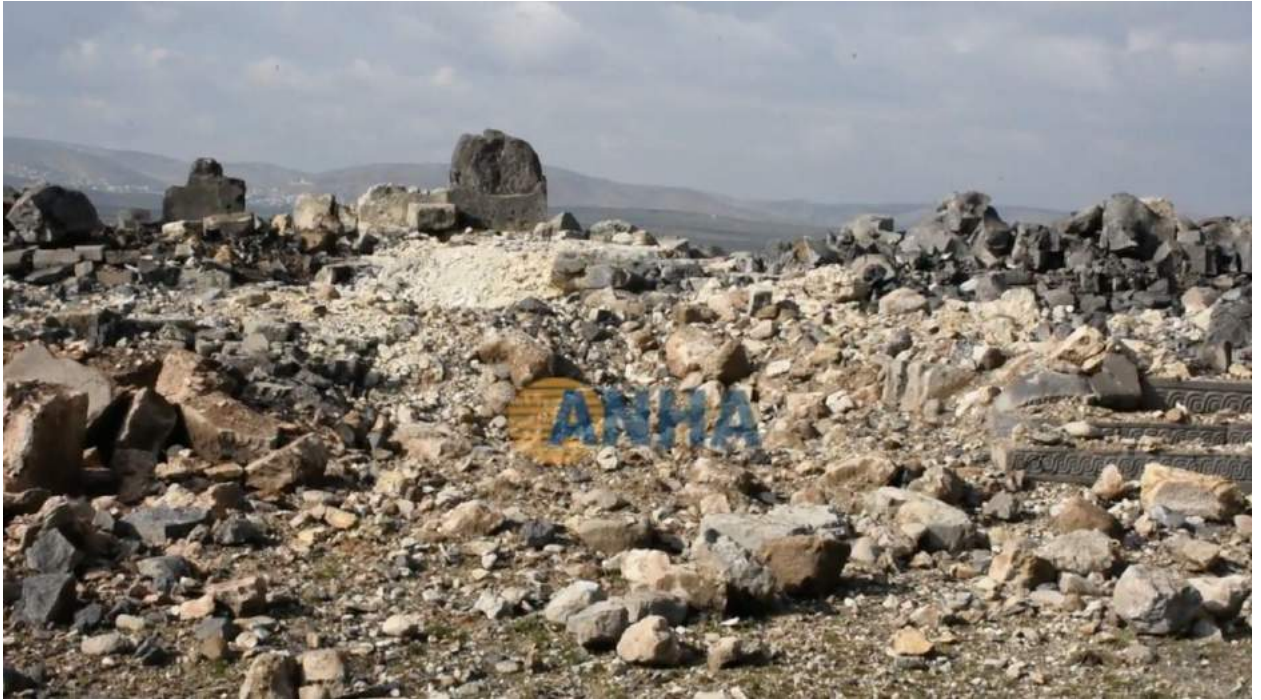
صورة ملتقطة من فيديو للمعبد بعد الاعتداء (ANHA 27 يناير/كانون الثاني 2018)

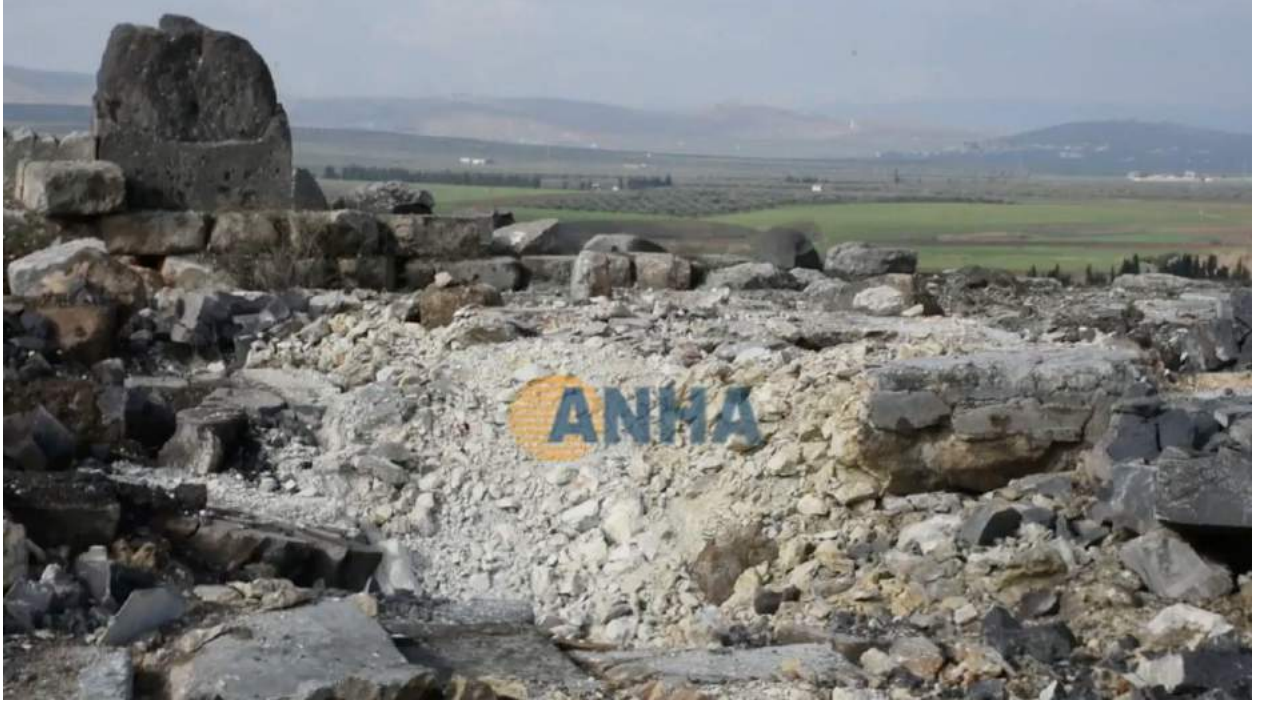
أوقع الانفجار الذي حدث عند مدخل الصالة أضرارًا بالغة في الآثار الموجودة في الطرف الشمالي الغربي من البهو، ودمر معظم العتبة الحجرية عند المدخل التي كانت تحمل آثار قدم يمني بشرية محفورة فيها. كما تضررت كثيرًا دعائم الأبواب التي كانت محفوظة جزئيًا وتحمل نقوشًا لأسود، وتحولت المنحوتات والنقوش النائنة على طرفي المدخل الواقع بين البهو والصالة إلى أنقاض. كما أدت قوة الانفجار إلى تفتيت الدرجات البازلتية المؤدية إلى مدخل الصالة وانتزعت أجزاء من البلاط الكلسي في البهو.

صورة ملتقطة من فيديو للحفرة على عتبة المدخل إلى الصالة كما تبدو من الجنوب الشرقي (ANHA؛ 27 يناير/كانون الثاني 2018)

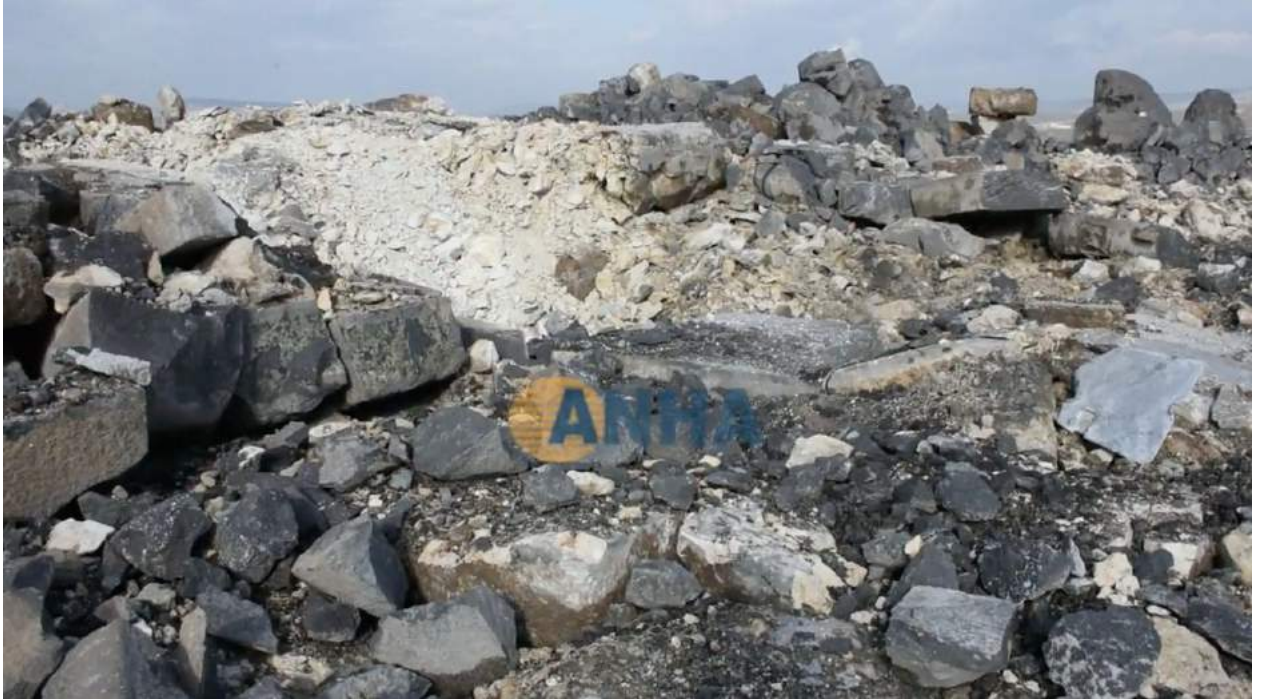
صورة ملتقطة من فيديو للحفرة على عتبة المدخل إلى الصالة كما تبدو من الجنوب. يمكن رؤية بقايا النقوش النائنة والمنحوتات في الركن الشمالي الشرقي للمكان في الخلفية (ANHA؛ 27 يناير/كانون الثاني 2018)

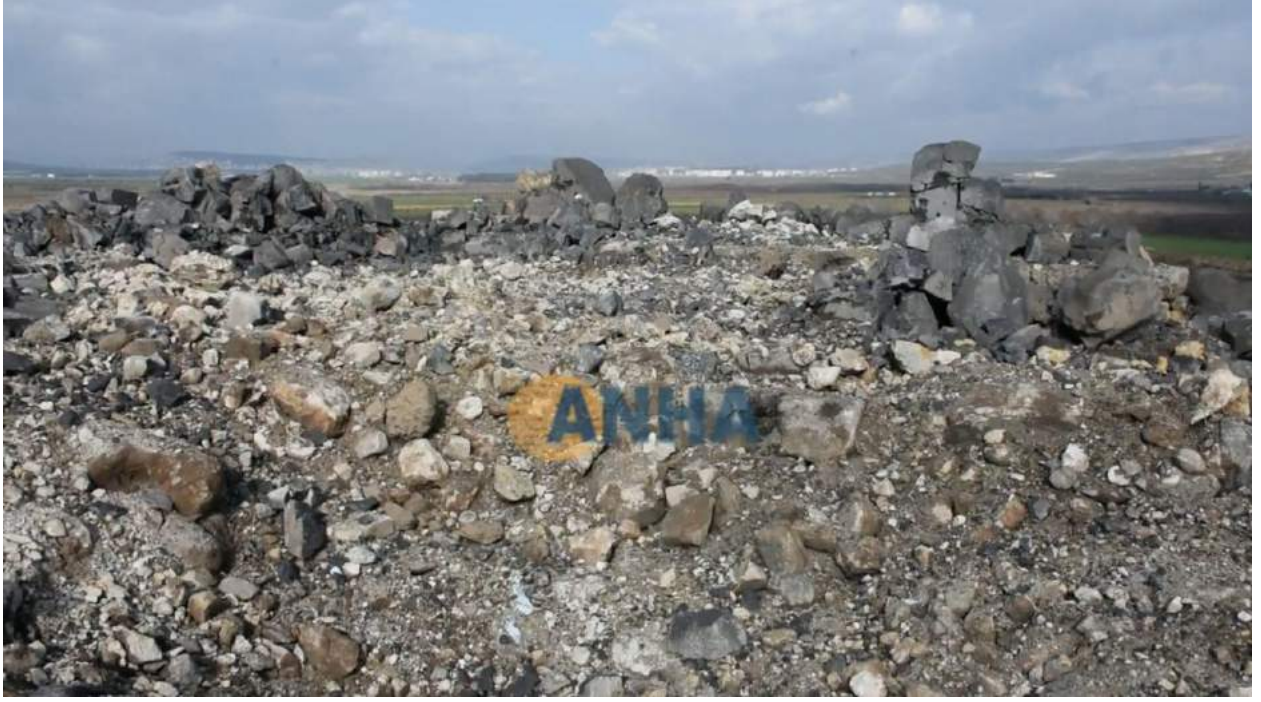
صورة ملتقطة من فيديو للبهو كما يبدو من الجنوب الغربي. يمكن رؤية بقايا النقوش الناتئة والمنحوتات في الركن الشمالي الشرقي للمكان في الزاوية العلوية اليسرى (ANHA؛ 27 يناير/كانون الثاني 2018)

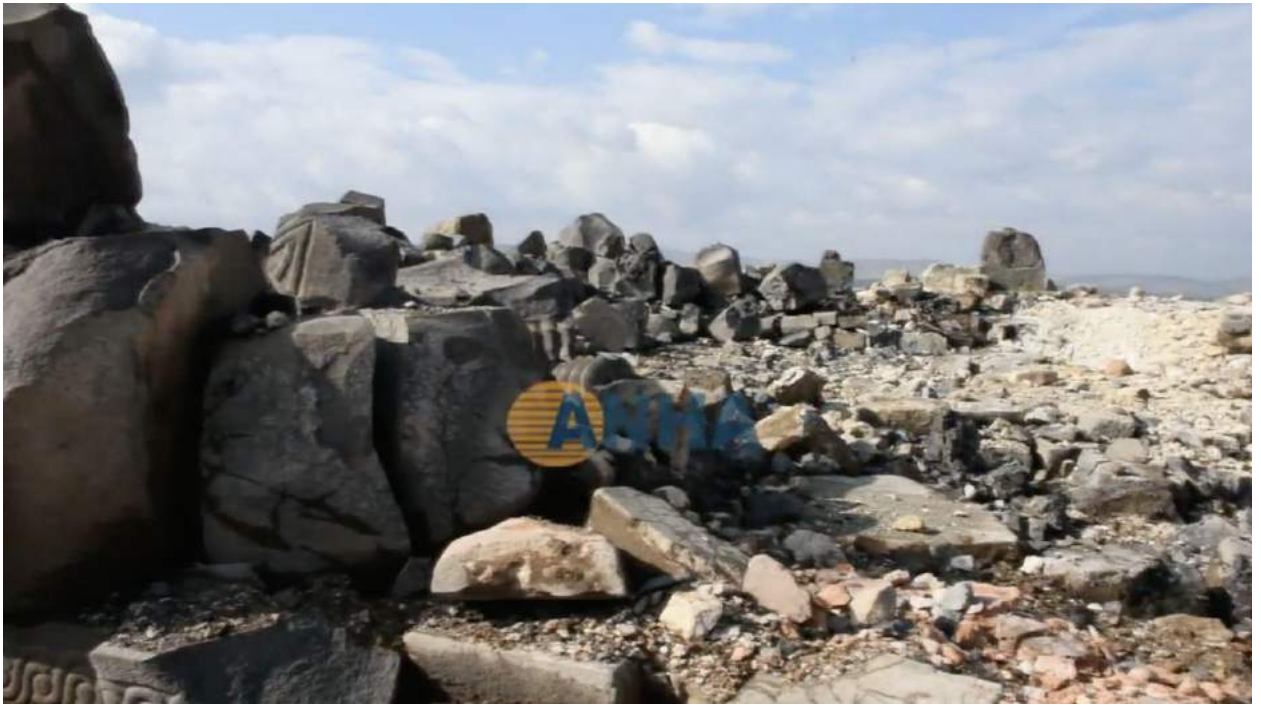
صورة ملتقطة من فيديو للنصف الغربي من المدخل الخارجي والبهو كما يبدو من الجنوب الشرقي. يمكن رؤية بقايا النقوش الناتئة والمنحوتات في الركن الشمالي الغربي للبهو في الخلفية إلى يسار الحفرة الموجودة على الحد الأيمن من الصورة (ANHA؛ 27 يناير/كانون الثاني 2018)

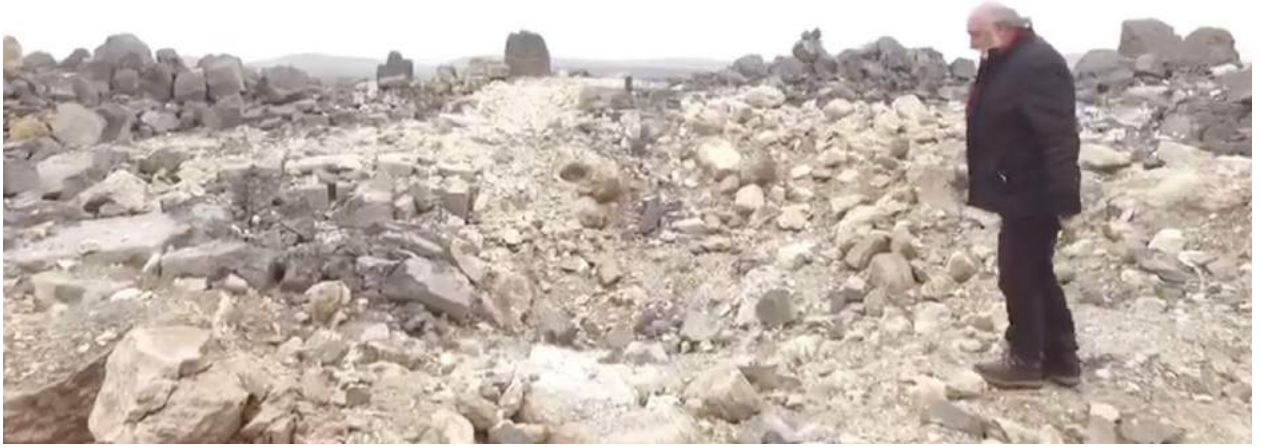
كذلك أوقع الانفجار في المدخل الخارجي أضرارًا شاملة، إذ أنه حدث مباشرةً فوق العتبتين الحجريتين اللتين كانتا تحملان آثار أقدام بشرية عند مدخل المبنى، مما أدى إلى تفتيتهما بالكامل. كما انتزع الانفجار النقوش البازلتية وحطمها، بما فيها قواعد الأعمدة على طرفي المدخل.

صورة ملتقطة من فيديو للحفرة في المدخل كما تبدو من الجنوب الشرقي (غسان شامي؛ 5 مارس/آذار 2018)

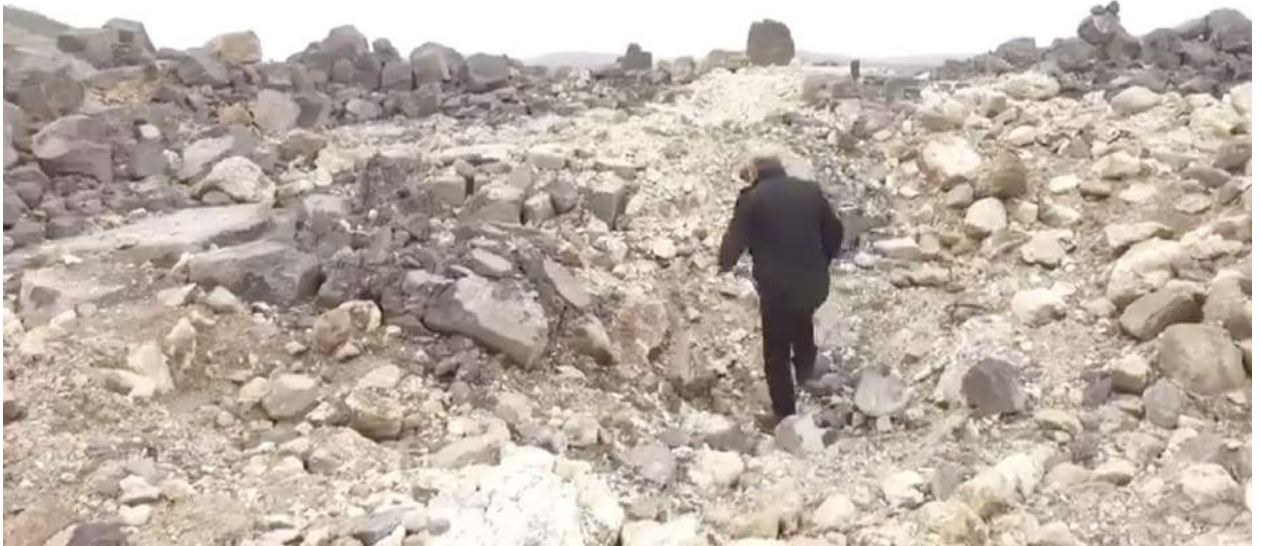
صورة ملتقطة من فيديو للحفرة في المدخل كما تبدو من الجنوب الشرقي. مع ملاحظة عمق الرجل داخل الحفرة بالنسبة للمستوى الأصلي للأرضية المرصوفة الظاهرة في الجزء الأيسر من الصورة (غسان شامي؛ 5 مارس/آذار 2018)

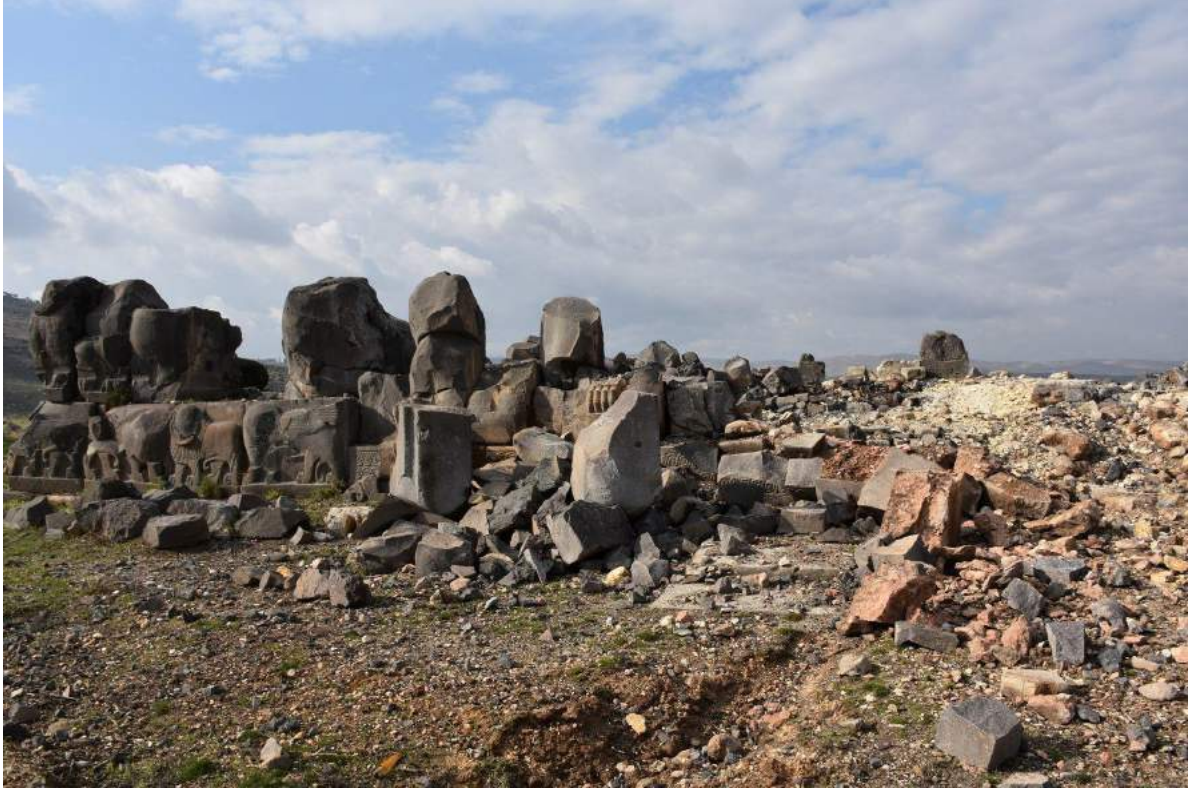
وقد أثر الانفجار في المدخل الخارجي على النقوش التي كانت تزين الواجهة الجنوبية الشرقية من المعبد، وإلى غرب المدخل الخارجي انهارت ثلاثة تماثيل لأسود من أصل خمسة باتجاه الجنوب الشرقي، ووقعت شظاياهم على نقشين أصغر ناتئين لأسدين أحدهما برأس إنسان بجانب قاعدة المعبد، فتكسرا كذلك.

الجانب الغربي من المدخل الخارجي وواجهة المعبد بعد الاعتداء (ANHA؛ 27 يناير/كانون الثاني
(2018)

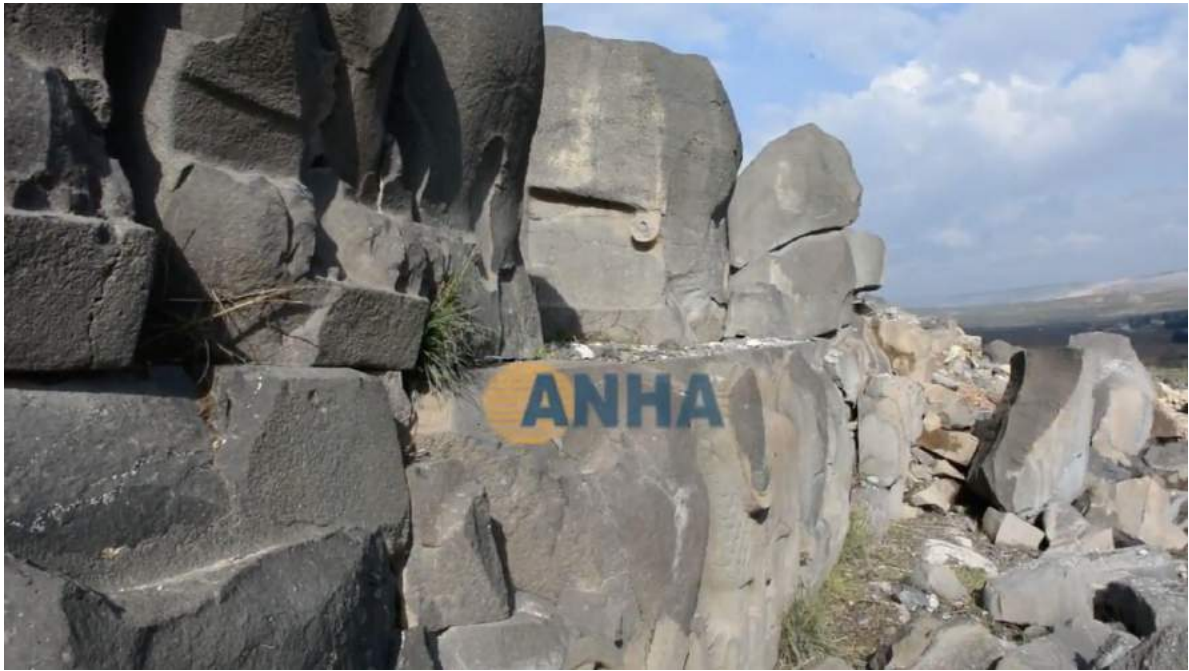
صورة ملتقطة من الواجهة إلى الغربي من المدخل بعد الاعتداء كما تبدو من الجنوب الغربي (ANHA؛ 27 يناير/كانون الثاني
(2018)

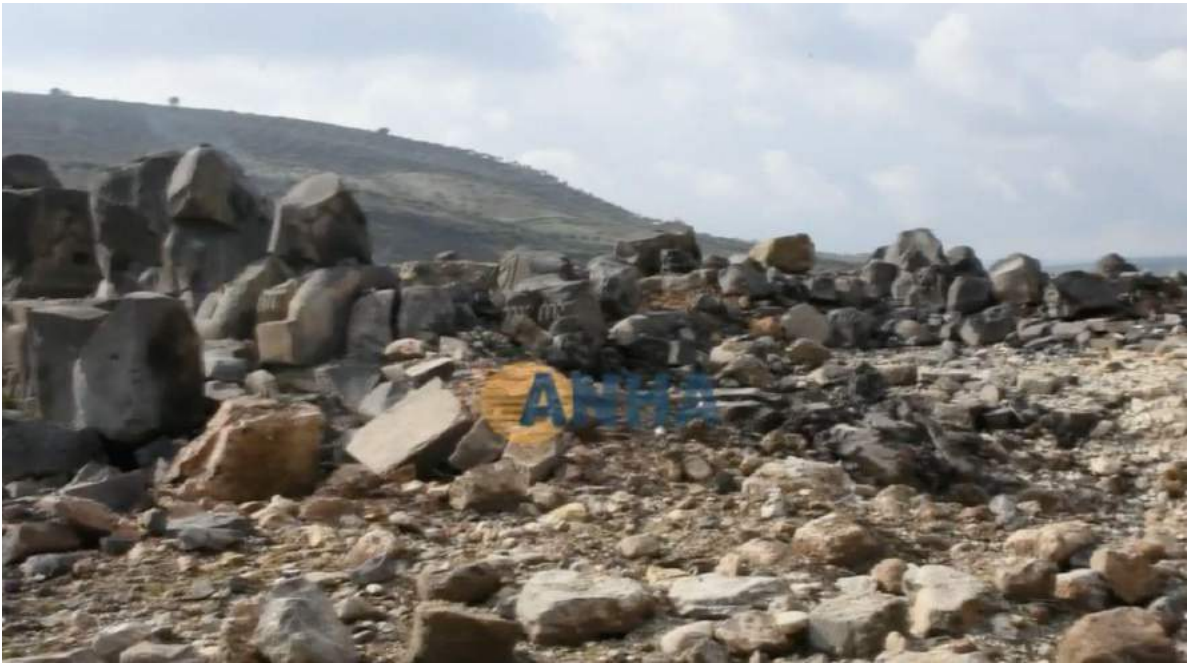
وتأثرت أيضًا بقايا الدرج البازلتي للمدخل الخارجي، إذ نزع الانفجار كلتا الدرجتين المفردتين إلى الطرف الغربي من المدخل الخارجي والدرجات الأربع إلى الطرف الشرقي. ورغم أنها مغطاة بالأنقاض، إلا أن معظم الأجزاء المكونة للدرجات تبدو سليمة.

صورة ملتقطة من فيديو للطرف الغربي من المدخل الخارجي بعد الاعتداء (ANHA; 27 يناير/كانون الثاني 2018)

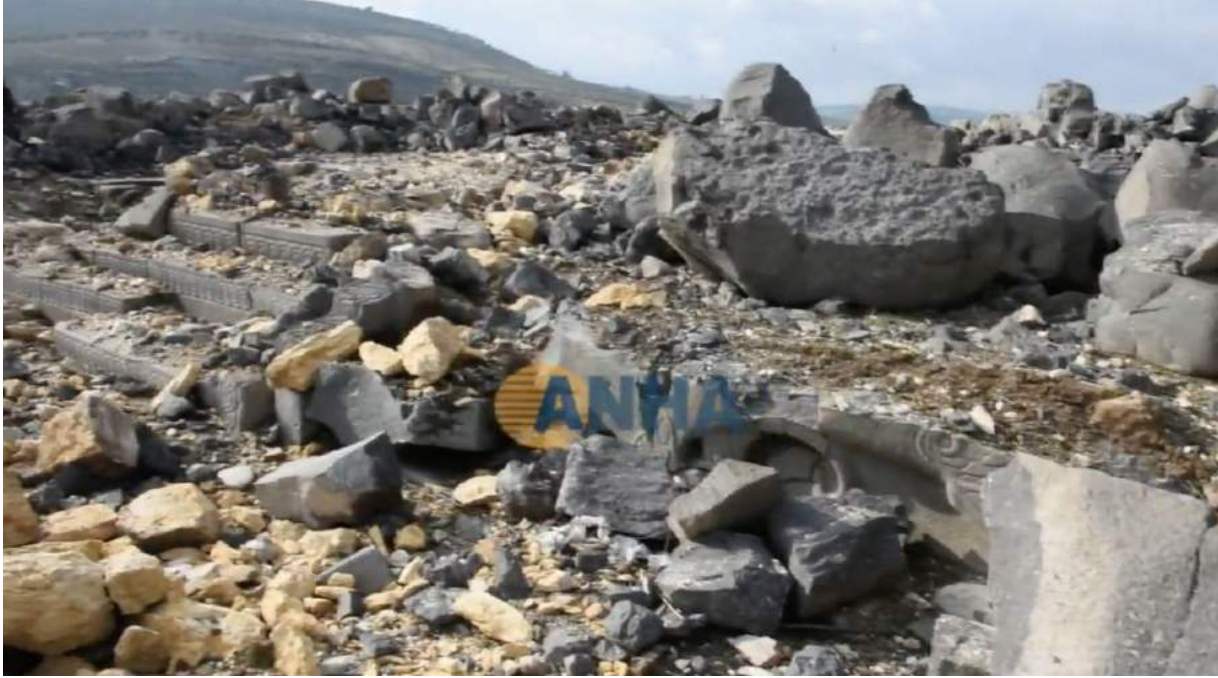
كما تعرضت النقوش النائنة في شرق المدخل الخارجي للضرر أيضًا، حيث انكسر نقشان ناتئان لأسدين أحدهما برأس إنسان إلى نصفين وكادا أن ينفصلا، كانا إلى الشرق مباشرة من الدرج.

صورة ملتقطة من فيديو لواجهة المعبد إلى شرق المدخل بعد الاعتداء كما تبدو من الشرق (ANHA 27 يناير/كانون الثاني 2018)

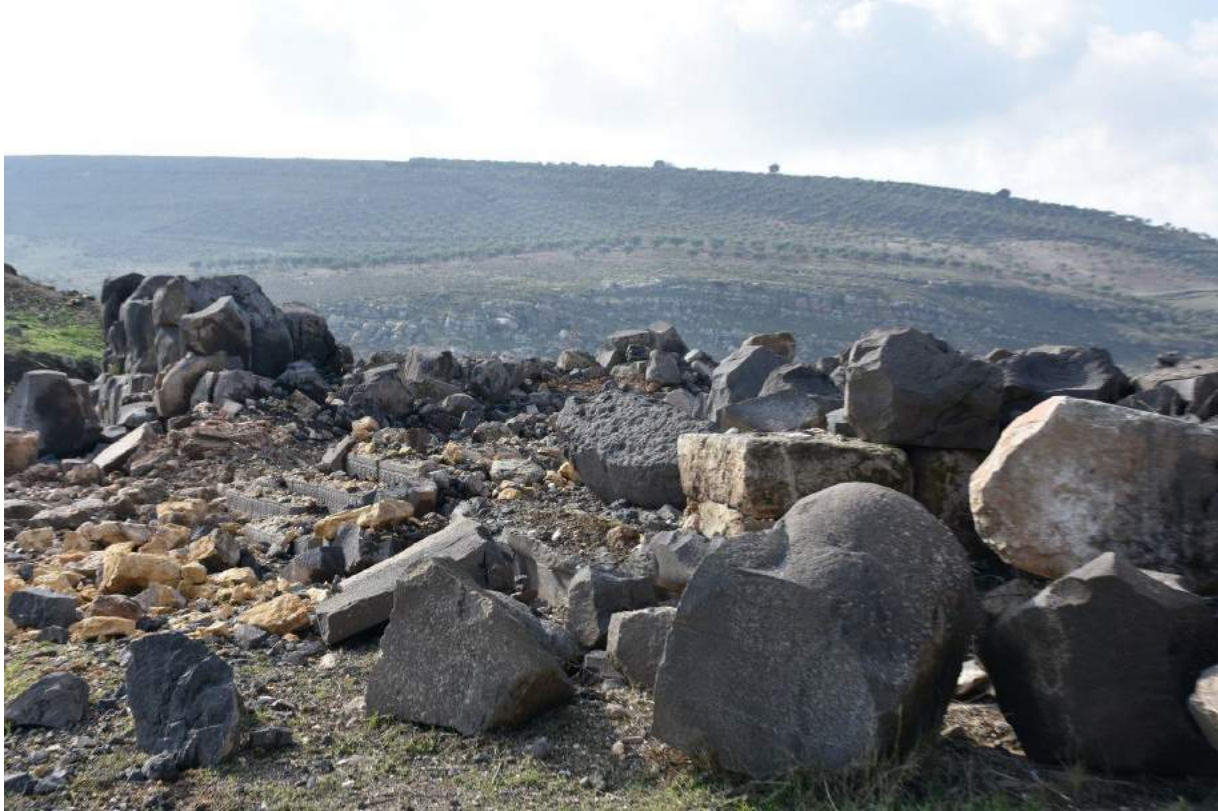
واجهة المعبد إلى شرق المدخل بعد الاعتداء كما تبدو من الشرق (ANHA 27 يناير/كانون الثاني 2018)

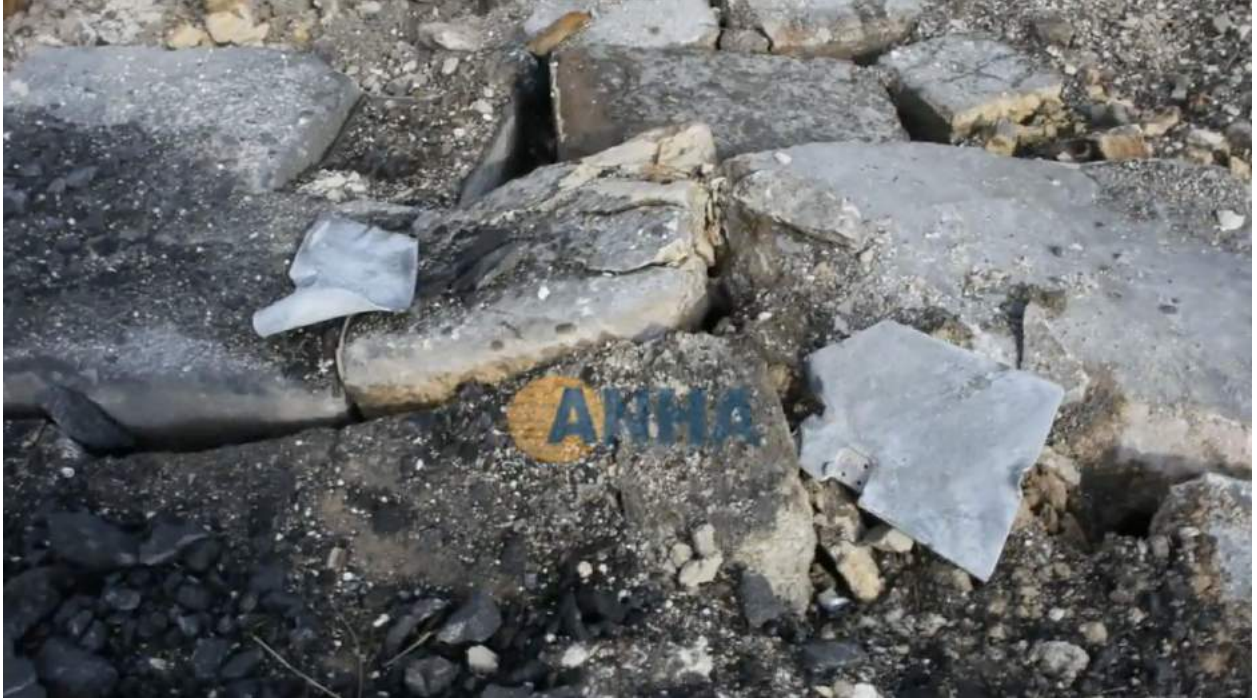
تحمل قطعتين من الشظايا شبهًا قريبًا من المروحة الموجودة على ذيل القذائف المستخدمة في (JDAM) ذخيرة الهجوم المباشر المشتركة¹⁷. أسلحة JDAM هي أسلحة موجهة بواسطة نظام تحديد المواقع العالمية GPS¹⁸. تتألف من قنبلة غير موجهة يتم تركيب نظام تحكم على ذيلها ونظام إرشاد داخلي يجعل السلاح "ذكيًا". تبلغ دقة هذا السلاح قطرًا طوله 5 أمتار عند استخدام GPS و 30 مترًا في حال عدم توفر الـ GPS، في ظل ظروف معينة. ورغم أن شركة بوينج هي المصنع الرئيسي لعدة التحويلات هذه، إلا أن شركة Tübitak Sage التركية تصنع نسختها الخاصة من هذه التقنية¹⁹. إذاً يملك سلاح الجو التركي تقنية JDAM في ترسانته، وطائرات F-16C/D التركية مجهزة لحمل هذا السلاح.

صورة ملتقطة من فيديو لمراوح ذيلية، على الأرجح من سلاح JDAM، على أرض البهو (ANHA؛ 27 يناير/كانون الثاني 2018)

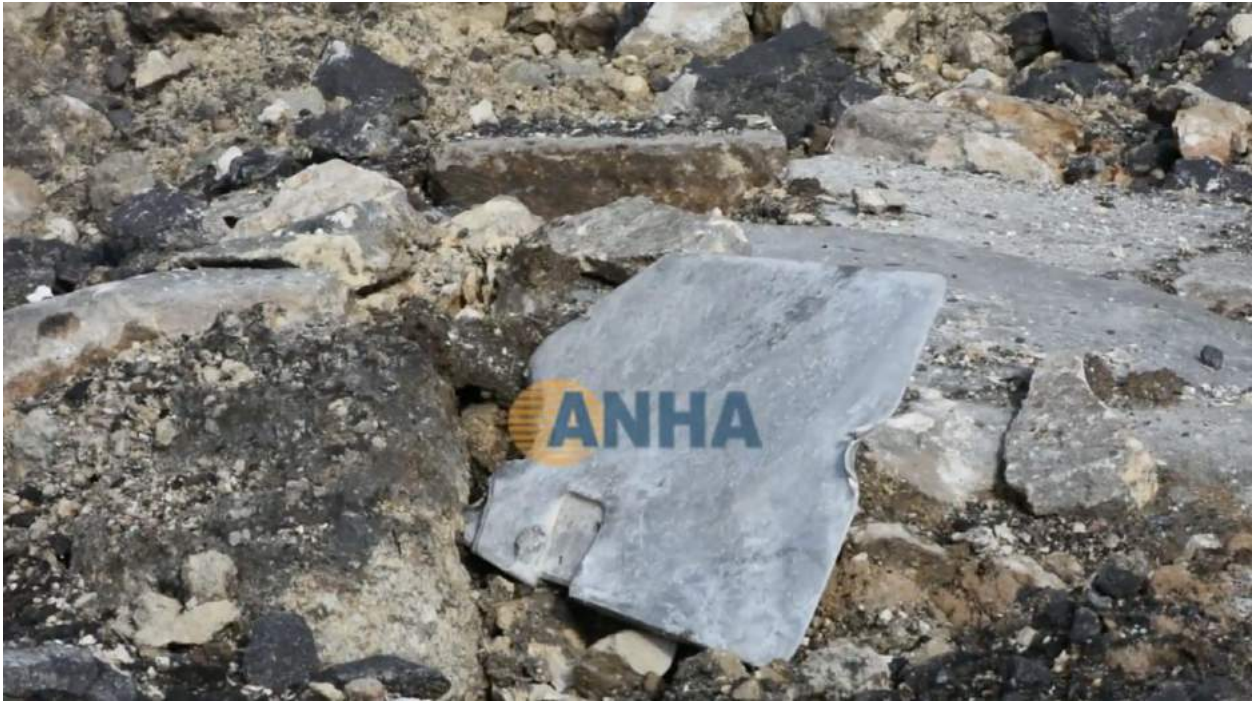
صورة ملتقطة من فيديو لمروحة ذيلية، على الأرجح من سلاح JDAM، على أرض البهو (ANHA؛ 27 يناير/كانون الثاني 2018)
