مبادرات التراث الثقافي التابعة لأيسور: مبادرة حماية تراث الشرق الأدنى

تقرير خاص: الوضع الحالي في معبد تل عين دارة¹

S-IZ-100-17-CA021

الإصدار الأول: 2 مارس/آذار 2018
تم تحديثه في: 7 مارس/آذار
2018 7 مارس/آذار 2018

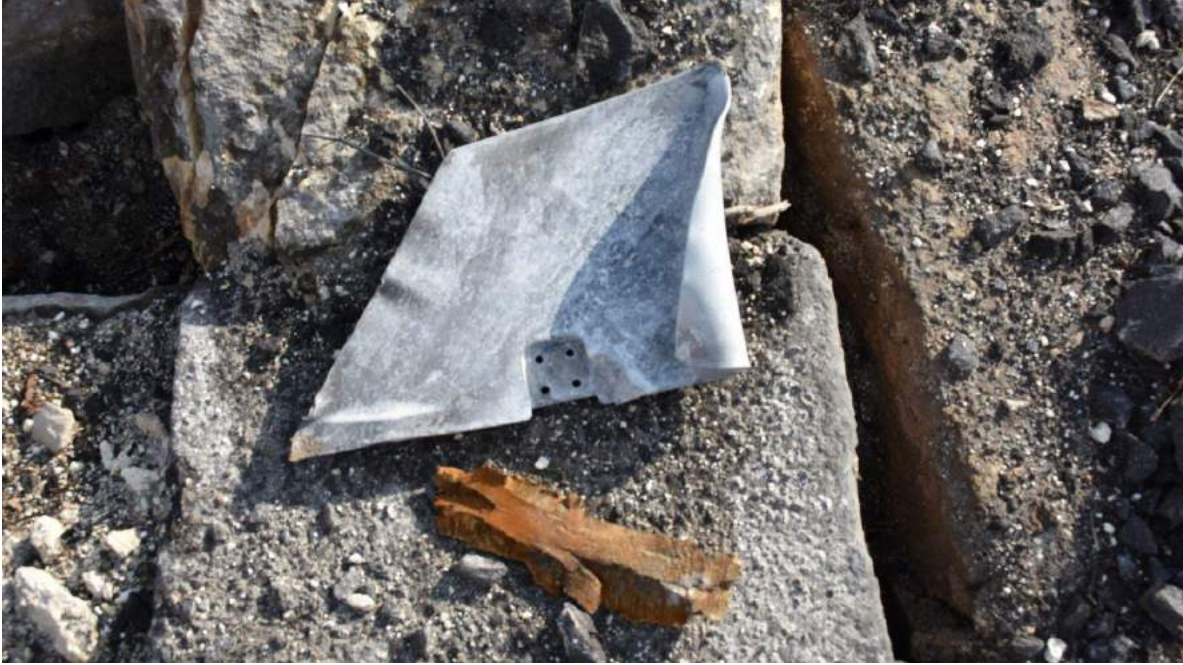
يشير وجود حفرتين مختلفتين إلى استخدام عدد من الأسلحة خلال الاعتداء. وقد نشرت وكالة أنباء هاوار صورًا للشظايا المعدنية التي قيل أنه تم العثور عليها في الموقع، إلا أن مقاطع الفيديو تبين أنه تم نقل إحدى تلك الشظايا إلى موقع آخر، على الأرجح لأغراض التقاط الصور.

مروحة ذيلية، على الأرجح من سلاح JDAM، على أرض البهو. يرجح أنه تم نقل كلتا الشظيتين إلى هذا الموقع من مكان آخر في المعبد بغرض التصوير (ANHA؛ 27 يناير/كانون الثاني 2018)
